ARBEJDERNES BOLIGSELSKAB I GLADSAXE

Indledning til byggeteknik

Skoleparken 1

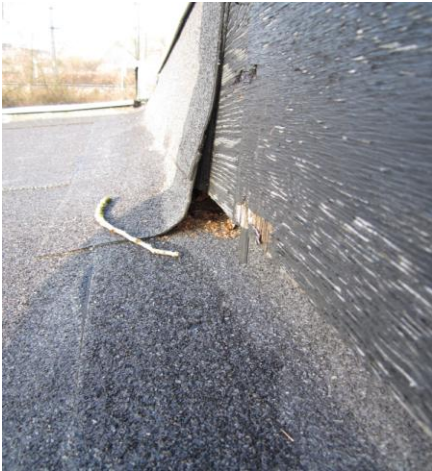
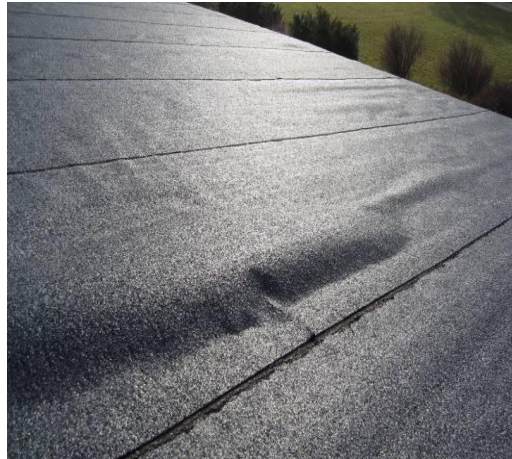
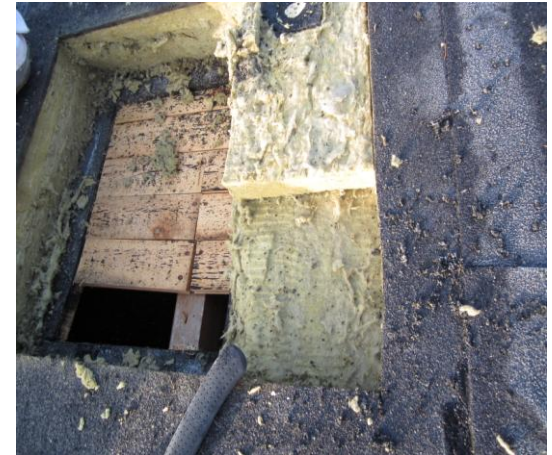
Tage

Nedbrudt og mør tagpap (dampbuler, vedhæftninger)

Utidssvarende isolering

Årsag:

Sol/ vejrforhold

Byggeteknisk ikke optimal løsning mht. efterisolering

- Facader og tag efterisoleres
- Nye energi vinduer og døre
- Gulve brydes op og ny membran udlægges
- Nye dræn og brønde i terræn
- Flytning af radiatorer
- Ny boligventilation

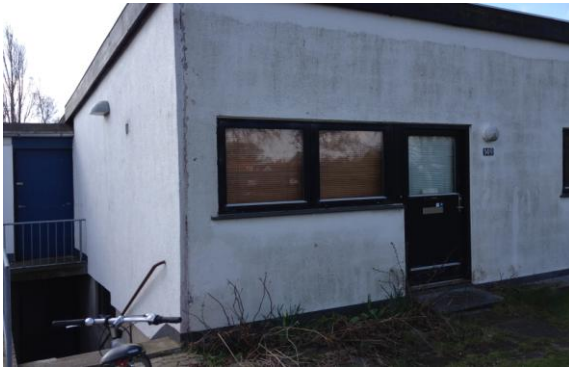
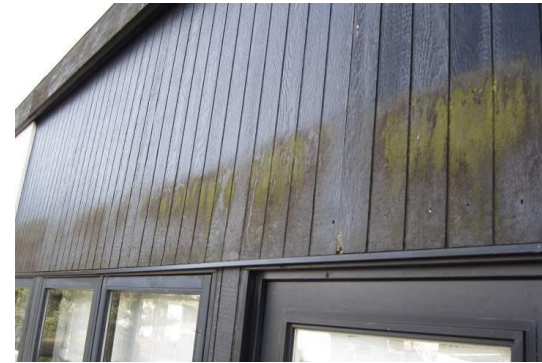
Facader

Utætheder og kuldebroer

Revner og begroninger på overflader

Årsag:

Utidssvarende/ringe isoleringssevne

Manglende dilatationsfuger

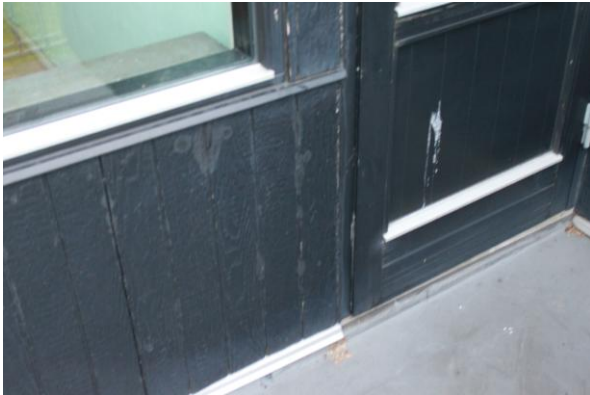
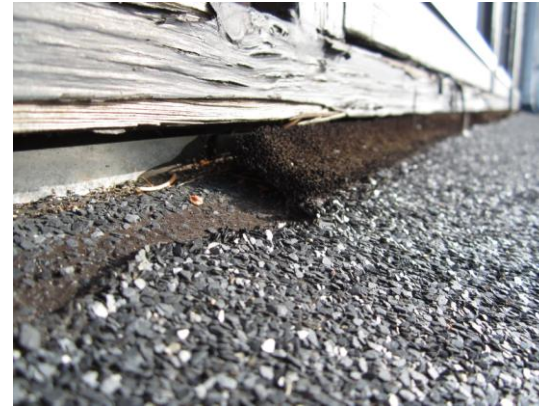
Vinduer og døre

Utætheder og kuldebroer

Nedbrydning af træ

Årsag:

Sol/ vejrforhold

Utidssvarende isolering i brystninger

Kvalitet

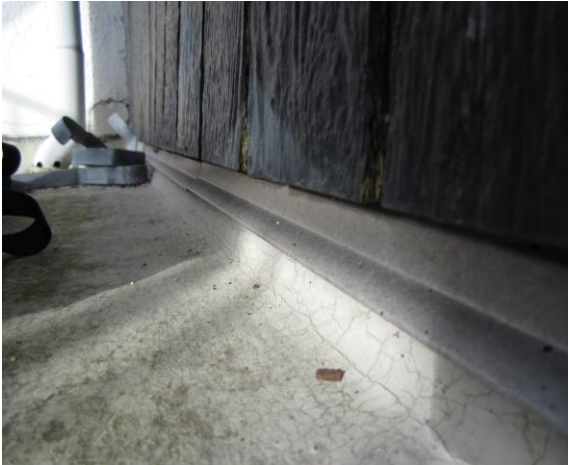
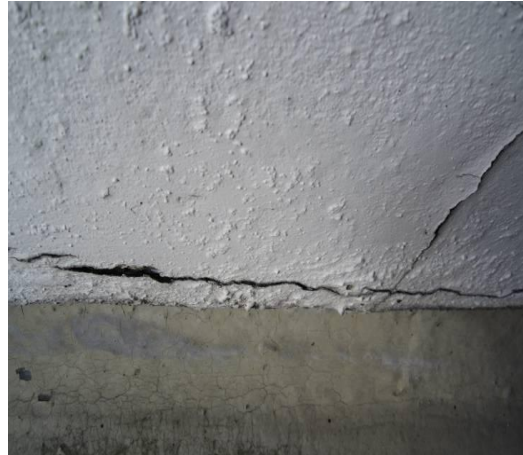
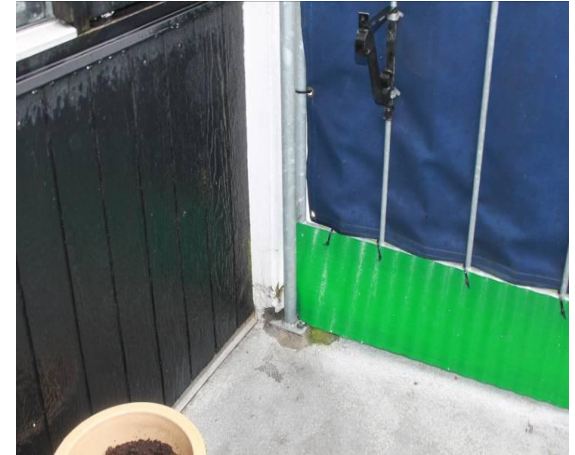
Altaner

Vandskader i boliger

Betonskader, slidt membran

Årsag:

Uheldig konstruktion (afløb og fald, opkant, bevægelser)

Dårlig betonkvalitet, almindelig nedbrydning

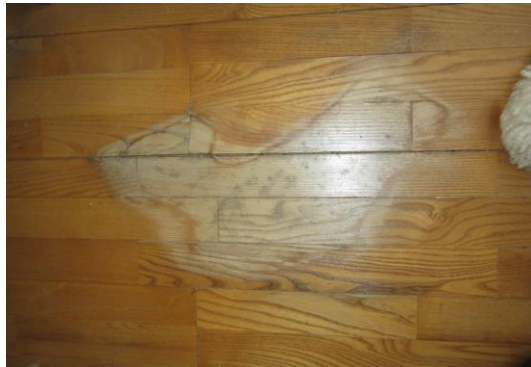
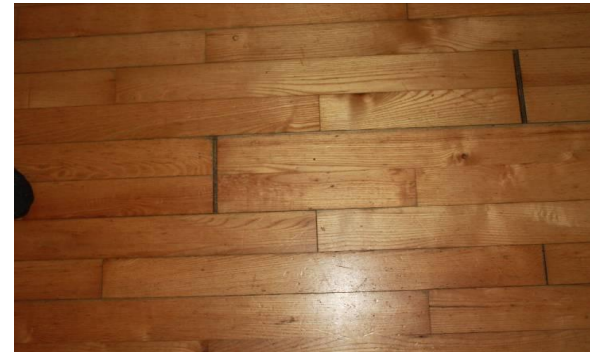
Terrændæk og gulve

Fugtskader (buler og plamager, træet trækker sig)

Årsag:

Flere fugtkilder nedefra og udefra

Utidssvarende opbygning og isolering

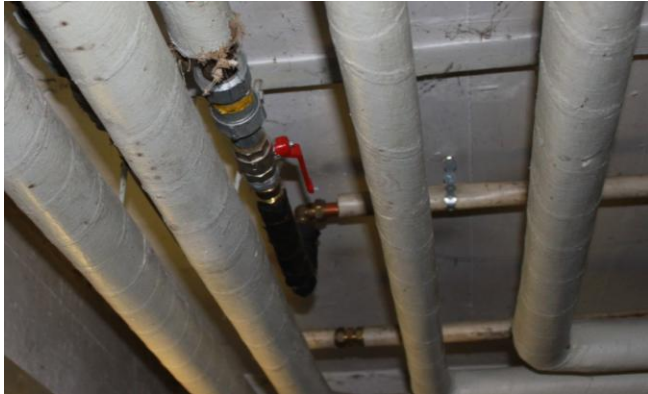
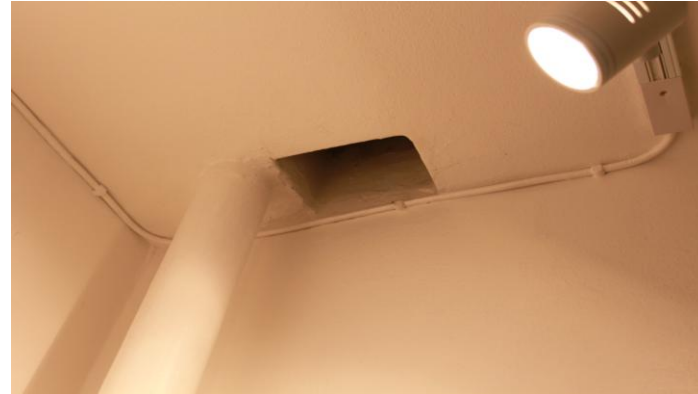
Installationer

- Utilstrækkeligt luftskifte/ventilation (fugt fra bad, mad, personer)
- Vandinstallationers levetid er opbrugt
- Varmeinstallationer er placeret uhensigtsmæssigt
- El-installationer er utidssvarende

- Vandinstallationer udskiftes i fornødent omfang
- El- installationer bringes til nutidig standard
- Solceller på tagene

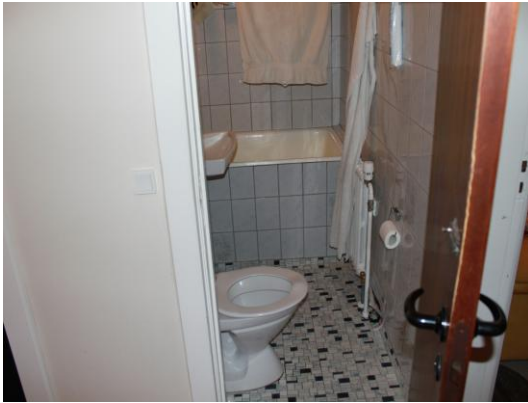
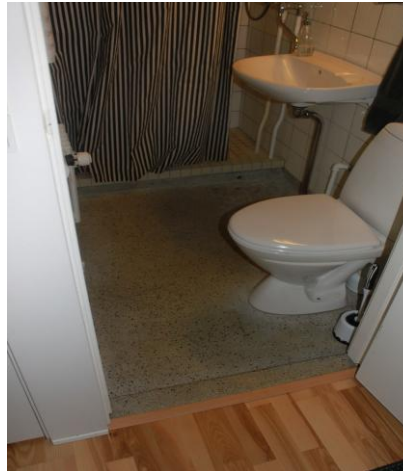
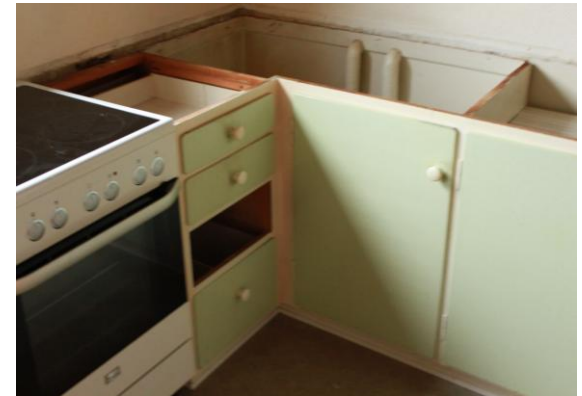
Køkkener og bad

Mange baderum er oprindelige med kar og terrazzo gulv

Utætte overflader

Årsag:

Utidssvarende med hensyn til vandtætning

Almindelig nedbrydning

- Oprindelige køkkener udskiftes
- Renovering af baderum

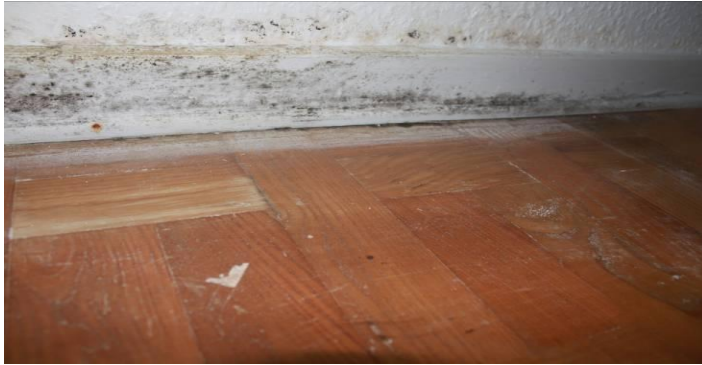
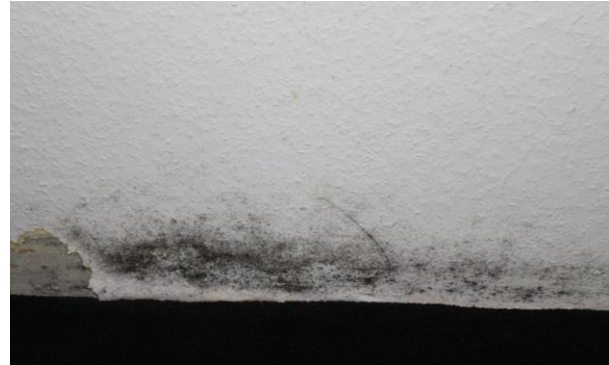
Indeklima

Kulde og træk

Høj luftfugtighed med fugtige vægge og gulve

Skimmelsvamp på vægoverflader

Årsag:

Kolde overflader, ringe ventilation/luftskifte

Varmefordeling ikke optimal

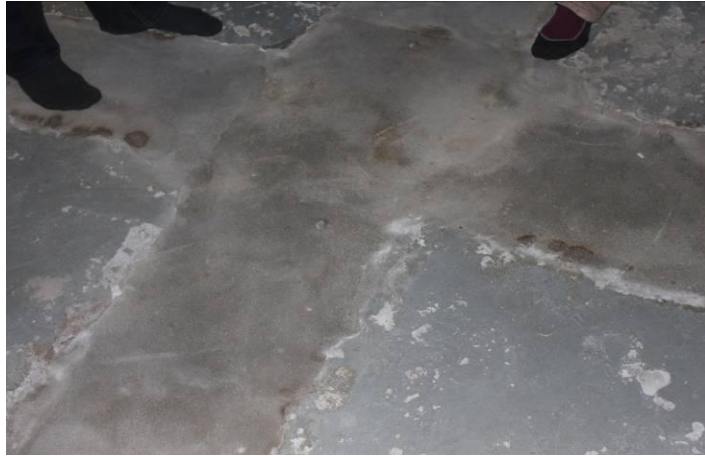
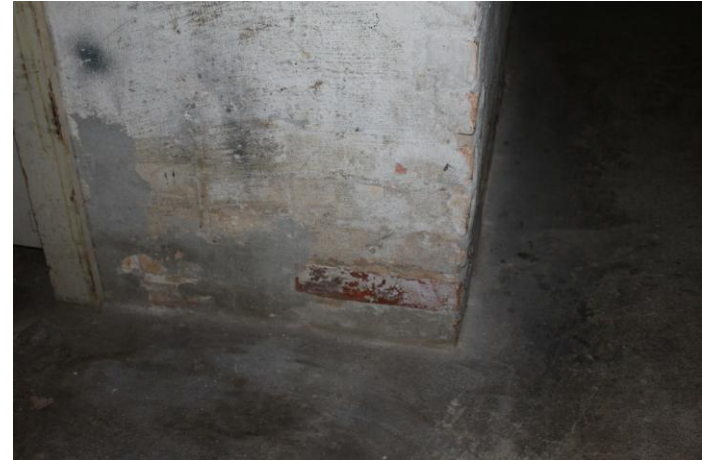
Kældre

Fugtproblemer/gennemsivninger

Opstigende grundfugt

Årsag:

Flere fugtkilder såsom defekte brønde og utilstrækkelige
/defekte dræn

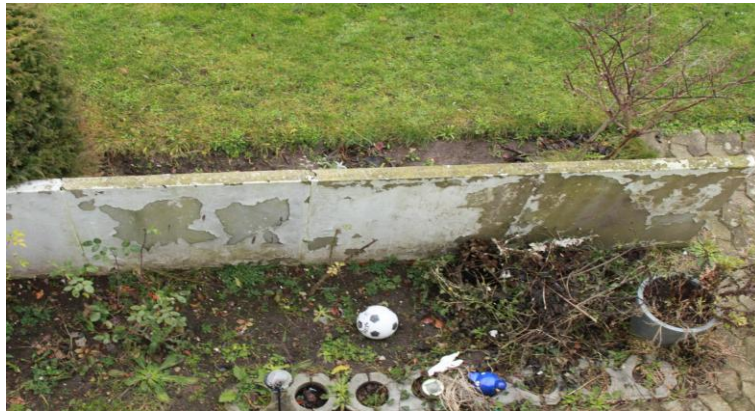
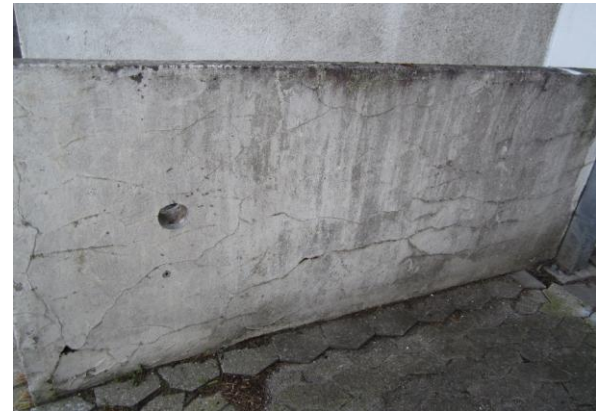
Støttemure og kældernedgange

Afskalninger og revner

Årsag:

Almindelig nedbrydning

Dårlig betonkvalitet

- Niveaufri adgang til et antal boliger
- Renovering/ombygning af kældernedgange og støttemure
- Energibesparende belysning
